Le cas qui nous intéresse ici, est la réparation d'un étrier de frein, dont le filetage du purgeur était « foiré ». Ceci arrive fréquemment à cause d'une mauvaise conception. En effet le purgeur est généralement en laiton ou en acier alors que l'étrier peut être en aluminium. L'étanchéité étant faite par un contact métal sur métal, elle requière un serrage à couple élevé, ce qui peut être incompatible avec l'utilisation d'aluminium dont le pas de vis peut alors être détérioré par un serrage trop fort avec comme conséquence une fuite inarrêtable car dans ce cas, plus on serre fort, plus on aggrave la situation. Une manière de réparer un filet ainsi détérioré est d'agrandir le trou, de tarauder plus grand et d'installer des filets rapportés en métal plus dur que l'aluminium. Une autre technique, rapportée ci-après, consiste à installer un insert. Comme pour le cas des filets rapportés, ce que l'on peut trouver de séduisant dans cette technique c'est qu'au niveau de l'étanchéité, elle remplace un contact métal mou (alu de l'étrier) /métal dur (acier de la vis de purge) par un contact métal « mi-dur » (laiton de l'insert) /métal dur (acier de la vis de purge). L'insert et la vis de pur

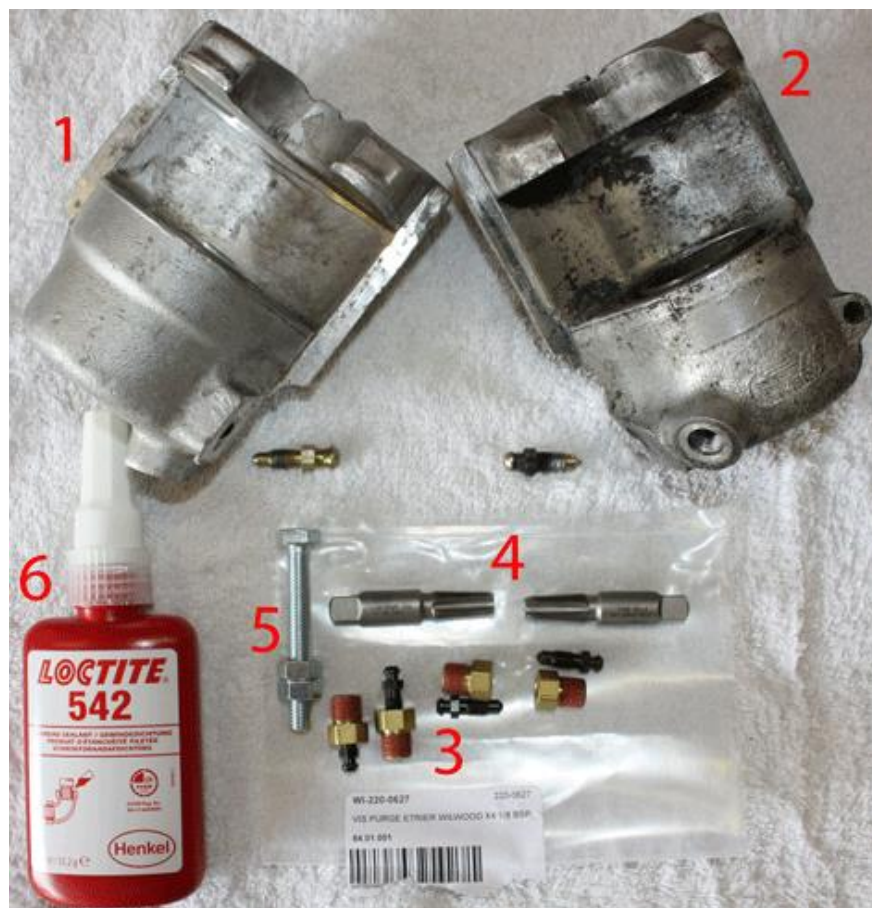
La photo suivante montre la « liste des ingrédients » nécessaires pour réaliser la réparation. En fait, deux étriers ont été réparés, le deuxième souffrant d'un défaut de fabrication (axe de la vis de purge et axe du siège de la vis décalés).

Les inserts présentés ici (3) viennent du site GT2i, mais d'autres sites en proposent également.

Le taraud (4) pour les inserts de GT2i est spécial. En effet, le pas de vis des inserts est un pas de vis américain, de forme conique et qui répond à une norme en vigueur dans l'industrie du gaz, en l'occurrence le pas concerné est un NPT : 1/8-27 NPT, le T étant pour Tapered (conique). Attention, ce filetage existe aussi en 1/8-27 NPS, le S étant pour Straight (droit) et la différence n'est pas toujours indiquée sur le net, donc commander sur les sites qui précisent bien NPT.

Le boulon (5) est juste une jauge de profondeur (un boulon de 8 pour un perçage à 8,5 mm) pour évaluer la profondeur de perçage du logement de l'insert.

Enfin, de la loctite (6) sert à parfaire l'étanchéité de la liaison insert/étrier.

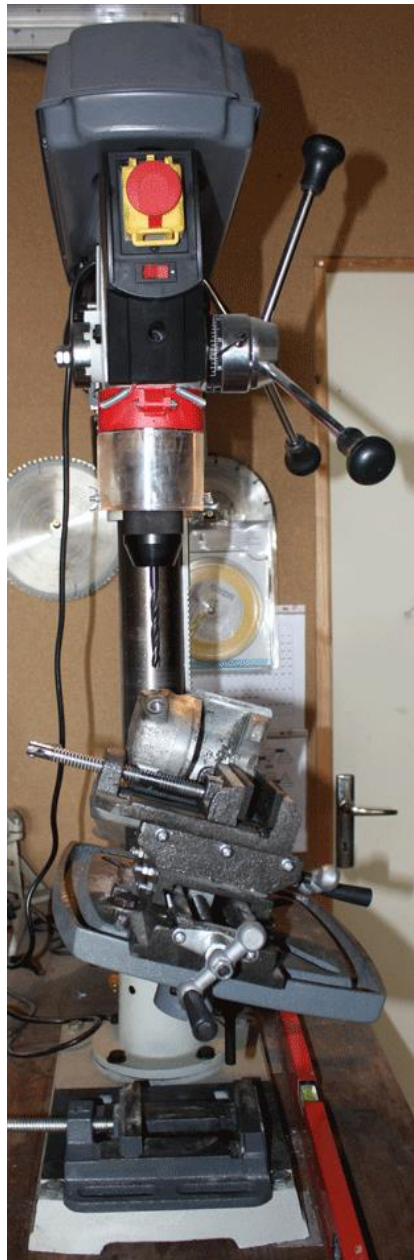
L'une des difficultés est le perçage dans l'axe du logement du purgeur existant, celui-ci n'étant pas toujours perpendiculaire à la surface usinée de l'étrier. Un forêt de 6 mm inséré dans le logement à tarauder aide au réglage des inclinaisons de la table et de l'étau de la perceuse pour assurer la verticalité du perçage.

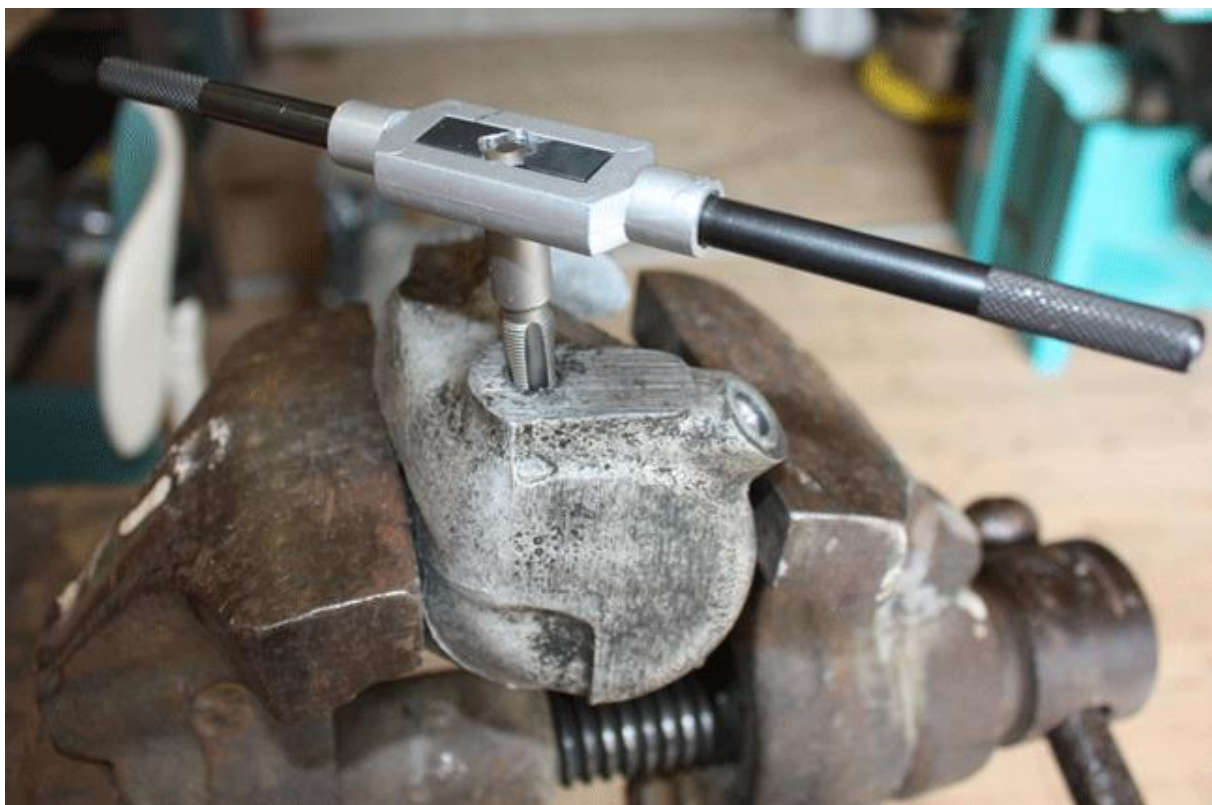
Une fois le perçage au bon diamètre effectué, le taraudage peut être réalisé.

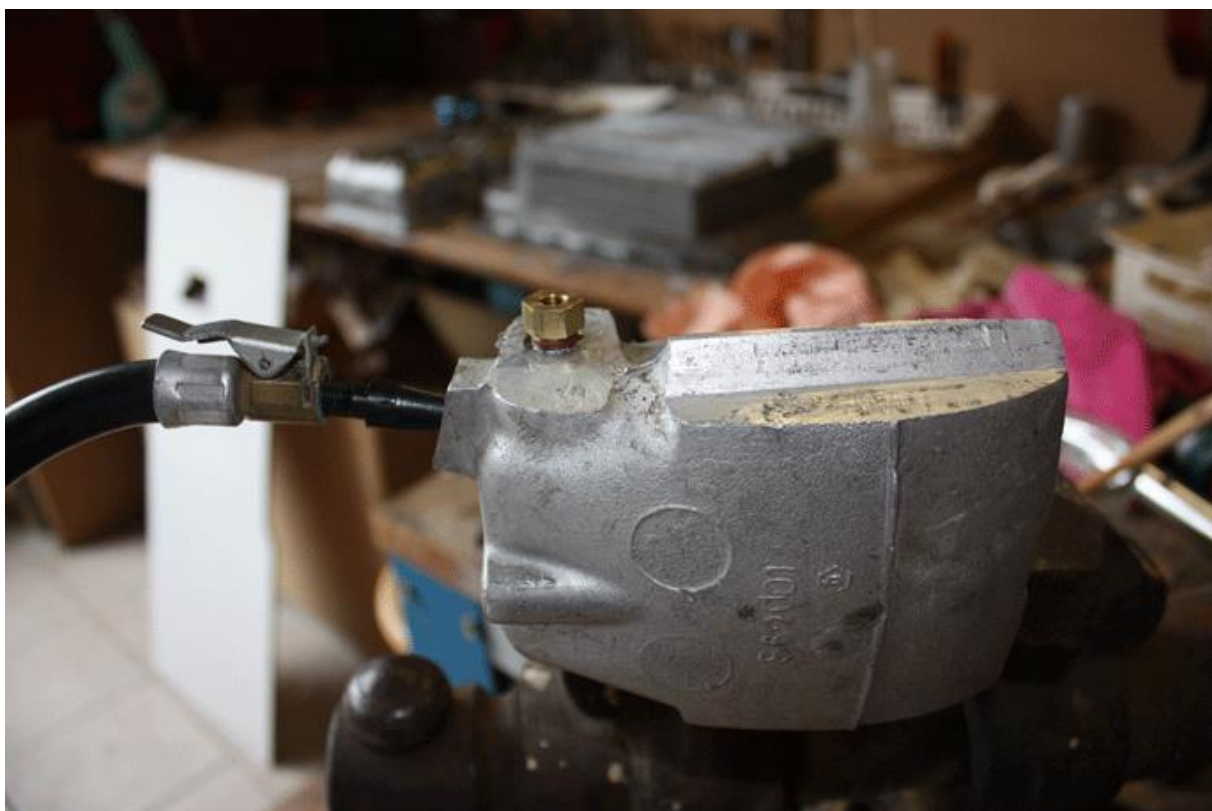
Enfin, une dernière photo montre l'insert en place ; il reste plus qu'à le munir de sa vis de purge et c'est terminé (à noter l'arrivée d'air comprimé pour chasser les résidus du taraudage).
