## A110 BOITIER DE DIRECTION

[philippe.loutrel@laposte.net](mailto:philippe.loutrel@laposte.net) - Janv.2001

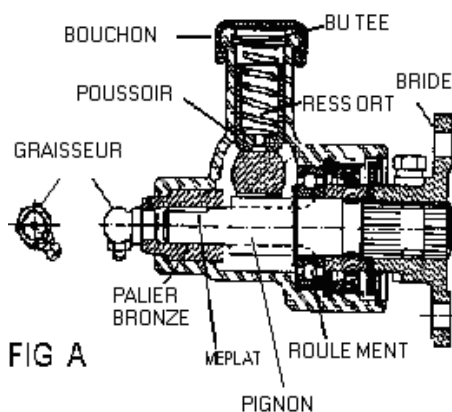
La crémaillère est plaquée fermement contre la pignon au moyen d'un **poussoir** (Fig A).

Si ce poussoir est en plastique, le ressort est taré à 25 kg. Pour un poussoir en acier (préférable) le ressort est à 50 kg. Le poussoir glisse le long d'un méplat usiné sur le barreau.

Aux extrémités du pignon on trouve un **roulement** coté flector et un **palier en bronze** (ou parfois en métal fritté) de l'autre côté. Sur la plupart des modèles, un **graisseur** permet d'injecter de la graisse. Cette graisse progresse entre l'axe et le palier grâce à un **méplat** usiné sur l'axe du pignon (Fig A).

**POUSOIR** (Fig A) Déposer le bouchon en caoutchouc, le circlips, la butée et le ressort.

Si possible, extraire le poussoir. Repérer l'orientation du graisseur et le déposer.

On peut alors extraire le palier en bronze du pignon (Fig A) en la chassant vers l'intérieur du boîtier.

Reposer la bride (Fig A) sans serrer sa vis. Il faut alors créer une précontrainte de 150 kg environ sur la bride avant de la bloquer. Si l'axe de pignon est percé et taraudé, utiliser une vis de M7x100 avec une rondelle qui vient s'appuyer sur la bride. Si nécessaire, utiliser une entretoise. En vissant cette vis à un « couple moyen », on comprime la bride contre la rondelle 12. Ceci garantit que le pignon restera bien plaqué contre le roulement. La vis de 7 (sans entretoise) peut rester en place. Terminer par le blocage de la vis de bride.

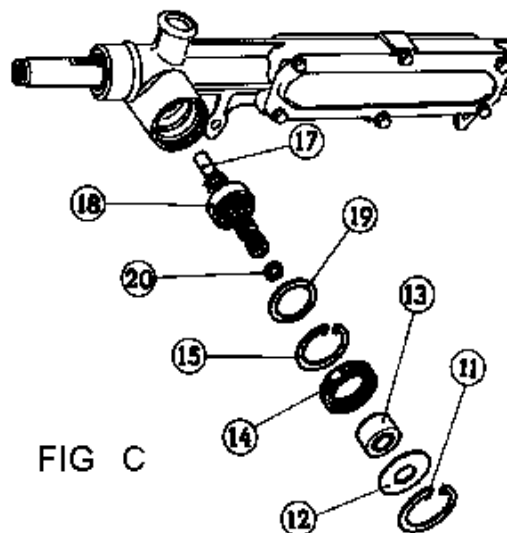
**PIGNON** (Fig C) Déposer la bride supportant le flector. Déposer le circlips 11, la rondelle 12 et l'entretoise 13.

Avec une pointe piquer le joint spi 14 et l'extraire.

Déposer le circlips 15 et la rondelle 19. Avec un chasse-goupille (ou tournevis) introduit dans l'emplacement du graisseur frapper sur l'extrémité 17 du pignon qui sort alors avec son roulement 18.

Enfiler la rondelle de butée sur le pignon, le roulement et l'anneau en caoutchouc 20.

Enfiler la queue du pignon 17 dans son palier. Replacer le roulement dans son logement de préférence en s'aidant d'un tube (D = 35 mm extérieur) sinon en tapant avec un fer plat de 20x4mm sur la cage.

Reposer la rondelle 19 et le circlips 15. Injecter de la graisse avec une pompe jusqu'à ce qu'elle apparaisse à travers le roulement. Reposer l'entretoise 13, le joint spi 14 NEUF ( 32x25x7 ou 8 mm ) sa face plate coté roulement, la rondelle 12 et le circlips 11.

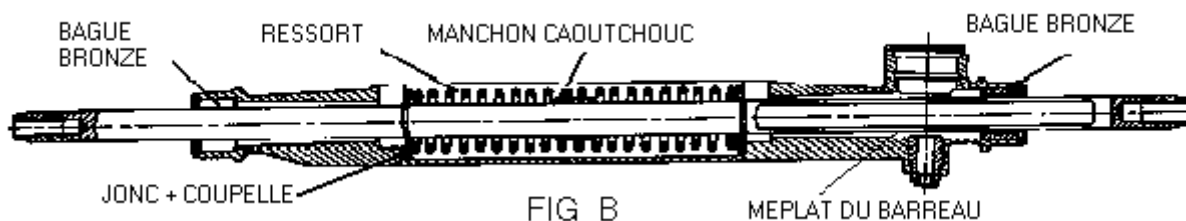
A chaque extrémité du barreau on trouve une **bague en bronze** (Fig B) servant à guider la crémaillère dans son mouvement de translation horizontale. Le **ressort de rappel**, solidaire du barreau, est comprimé par une coupelle et un **jonc** à chacune de ses extrémités (ce ressort n'est pas monté pour les direction directes). Un manchon en caoutchouc enfilé sur le barreau, à l'intérieur du ressort, évite à celui-ci de battre.

La plus visible est un jeu de quelques degrés au volant, accompagné d'un léger déplacement du flector vers le haut. Ne pas confondre ce défaut avec le débattement aisé du volant de quelques degrés autour du point milieu : ceci est parfaitement normal et correspond au déplacement libre du ressort de rappel avant qu'il ne vienne en butée (voir Fig B).

### CREMAILLERE (Fig B) Déposer les 6 vis de fixation du couvercle du carter.

Fixer le boîtier dans un étau et tirer sur une extrémité de la crémaillère suffisamment pour dégager le jonc de sa coupelle d'environ 2 cm . Bloquer la crémaillère dans cette position avec une pince-étau serrée sur le barreau au ras de l'extrémité du boîtier.

Laisser l'autre jonc en place car il transforme ainsi le barreau en parfait **extracteur** pour la bague d'extrémité de boîtier : retirer (au tournevis) le circlips de la bague d'extrémité et frapper fermement sur l'extrémité opposée du barreau : le jonc bute sur la bague et celle-ci s'extraie progressivement.
